介護保険住宅改修事例

「和式トイレから洋式トイレに改修」の事例

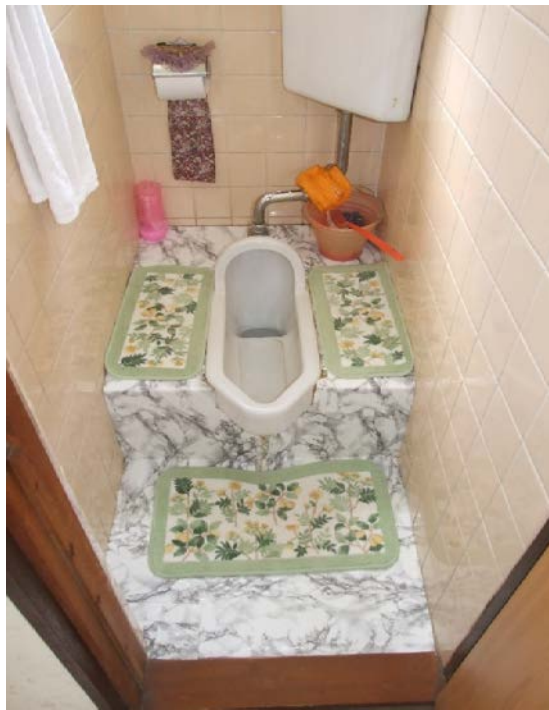
「住宅改修前」

- ・腰部圧迫骨折により入院したため下肢筋力の低下が顕著
- ・和式便器のため段差があり、排泄時の転倒のリスクが高く困っている。
